# Der Wohnsitz eines ländlichen Seidenferggers : zur Restaurierung des "Buchstock" in Mettmenstetten

## Der Wohnsitz eines ländlichen Seidenferggers

Zur Restaurierung des «Buchstock» in Mettmenstetten

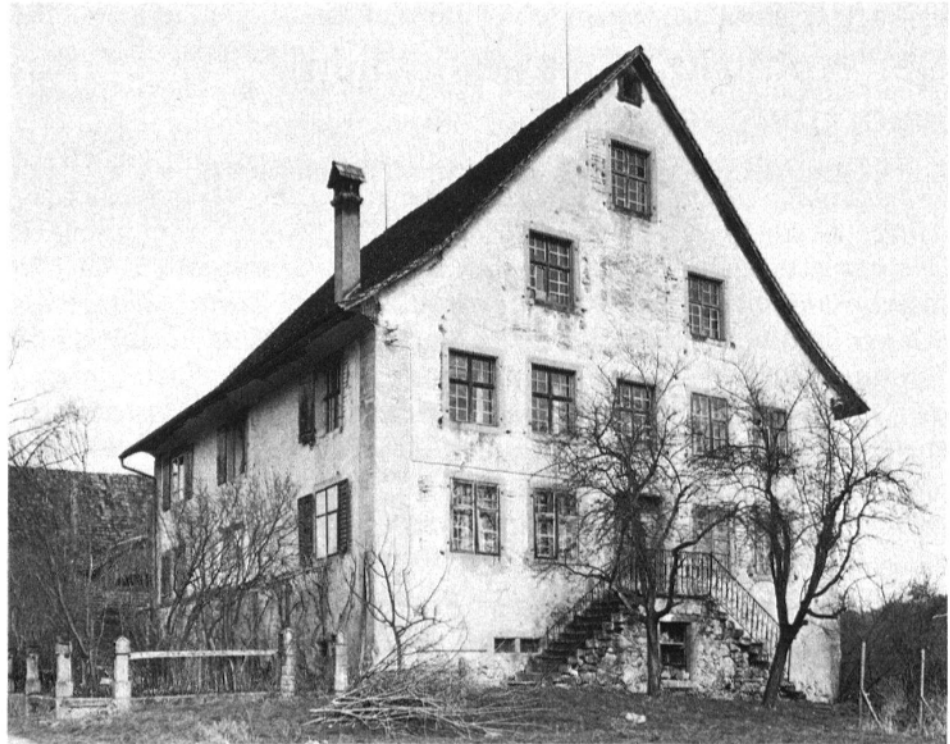
1 Mettmenstetten,  
Wohnhaus im «Buch-  
stock» vor der  
Restaurierung, Zustand  
1983.

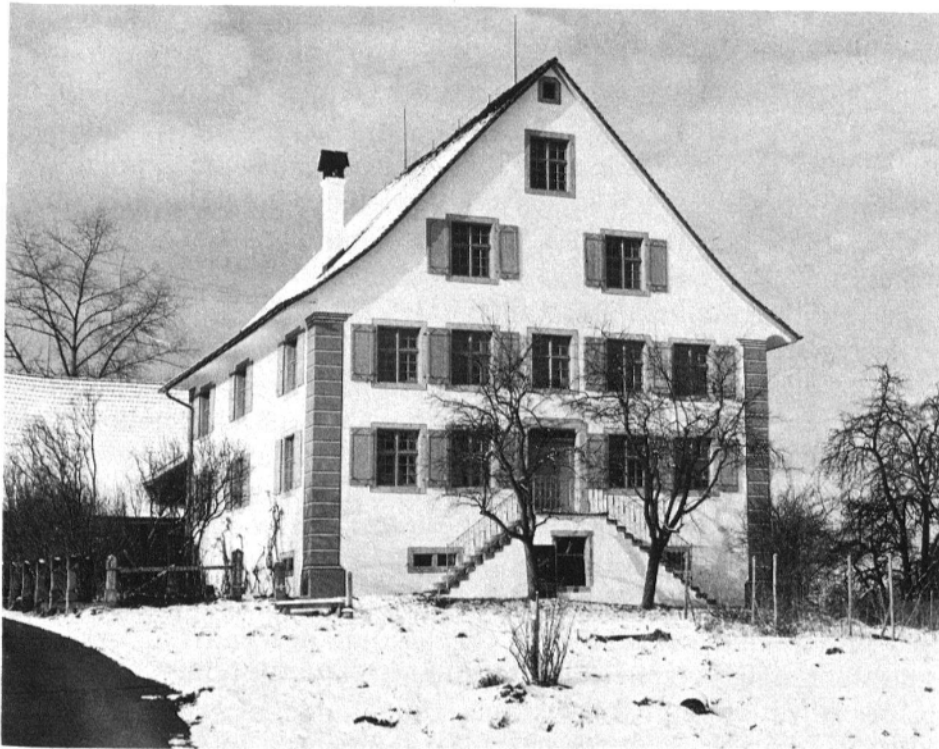
2 Mettmenstetten,  
Wohnhaus im «Buch-  
stock» nach der  
Restaurierung 1983.

weitgehend erhalten. Lediglich der hofseitige Hauseingang musste wieder ins Hochparterre verlegt und die Freitreppe (deren Geländer im Dachraum aufgefunden wurde) neu erstellt werden. Auf die Forderung des Architekten, im Rahmen des Wärmekonzeptes die alten Fenster durch Isolierverglasungen zu ersetzen, ging die Denkmalpflege ein, als von einer Spezialfirma eine eigens dafür entwickelte Ausführung vorgelegt werden konnte, die dem ursprünglichen Eindruck der Kreuzstockfenster weitgehend entsprach.

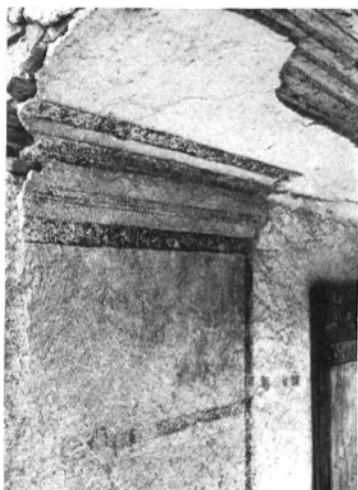
3 Mettmenstetten, Wohnhaus im «Buchstock». Ecklisenenmalerei (wohl von 1792/93) im Originalzustand.

So blieben am Schluss eigentlich nur noch ästhetische bzw. geschmackliche Fragen, die den denkmalpflegerischen Erfolg in Frage stellen können. Im «Buchstock» gaben die zugegebenermassen für den unbefangenen Beschauer ungewöhnlich und in ihrer Graufassung etwas hart wirkenden gemalten Ecklisenen zu Diskussionen Anlass. Da war einmal von Bauherrenseite der Wunsch, diese ganz wegzulassen oder allenfalls in eine «gebändigtere» Form umzuarbeiten. Muster am Bau brachten rasch den Beweis, dass nur die originale, vom Labor des Landesmuseums bestätigte Fassung einigermaßen glaubwürdig erschien. Dagegen entsprachen wir dem Wunsche des Architekten, die sehr frisch erhaltenen und gut gearbeiteten Sandsteingewände nicht mehr deckend zu streichen, sondern bloss

wieder mit einer schwarzen Linie einzufassen. Die einheitlich gerade verlaufenden Gewände erleichterten diesen Entscheid. Bei den teilweise erneuerten Fensterladen einigte man sich ebenfalls etwas geschmacksorientiert auf die Ausbildung eines leicht abgetönten Spiegelfeldes, da die einheitlich grau gestrichenen Ladenflächen in den Augen der Bauherrschaft kalt und abstossend wirkten. Im übrigen ist festzustellen, dass das neue Gewand des Herrschaftshauses in der Bevölkerung offensichtlich eher befremdend wirkt. Das vertraute Bild des fast romantischen Zerfalls kann landläufig nicht mehr in Einklang gebracht werden mit der für viele fast protzig wirkenden Erneuerung. Da wird dann dem Bauherr rasch das Image des neureichen Fremdlings angehängt und kopfschüttelnd gefragt, ob das wirklich im Sinn der Denkmalpflege sein könne! So war es denn verständlich, als zum Schluss die Gemeindebehörde mit dem Hinweis auf die Bauordnung die Umdeckung des in naturroten Ziegelmaterial erneuerten Scheunendaches auf braun engobierte Ziegel verlangen wollte, da die hellrote Fläche doch ein augenfälliger Störfaktor im Landschaftsbild sei! Die Denkmalpflege konnte hier nur noch raten, die Bauordnung in diesem Punkt schleunigst zu ändern. So bewahrheitet sich auch hier die alte Weisheit – *de gustibus non est disputandum!*

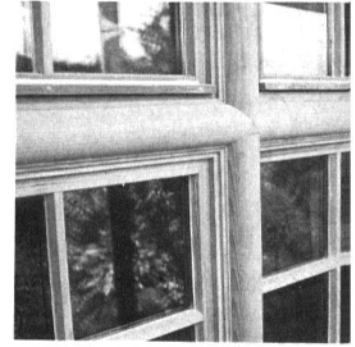
4 Mettmenstetten, Wohnhaus im «Buchstock». Fensterersatz in Isolierverglasung als Kopie des Originalfensters.

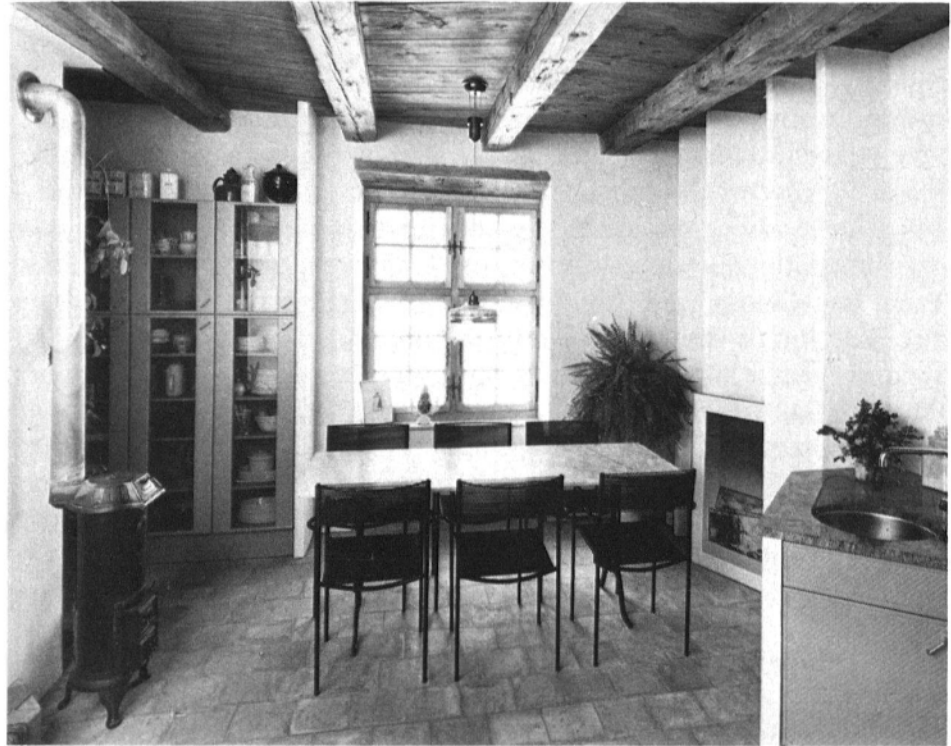
5 Mettmenstetten,  
Wohnhaus im «Buch-  
stock». Neu eingerichtete  
Wohnküche als Ersatz  
der alten Hausküche.

Im Innenausbau wurde die Ausstattung vollumfänglich erhalten und technische Sanierungsmassnahmen, wie Isolationen und Leitungsführungen, der jeweiligen Raumsituation angepasst. Die eingehende Beschäftigung des Architekten-Bauherrn entthob in diesem Bereich den denkmalpflegerischen Betreuer weitgehend der Verantwortung. Gut vorbereitete Umbauprojekte und ein möglichst flexibles Verhalten am Bau sind erfahrungsgemäss für die Substanzerhaltung ausschlaggebend.

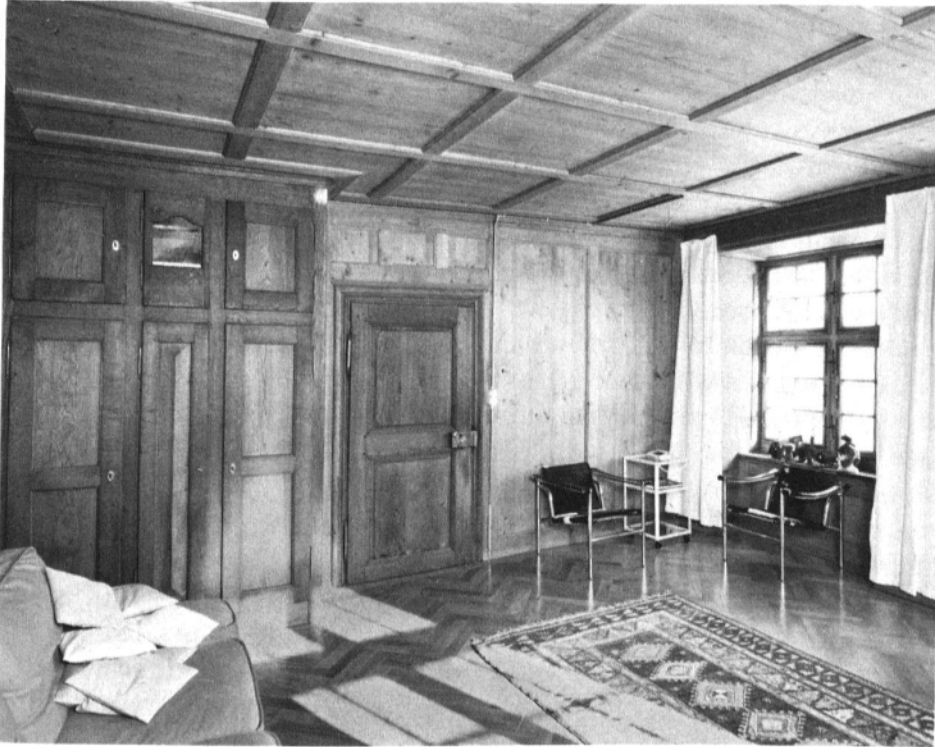
6 Mettmenstetten, Wohnhaus im «Buchstock». Täferstube mit originalen Teilen, restauriert und neu eingerichtet.
